# İNŞAAT MÜHENDİSLERİ ODASI GEDİZ DEPREMİ İNCELEME KURULUNUN RAPORUNU SUNUYORUZ

28.4.1970 tarihinde, saat 23.05 de meydana gelen Gediz Depremi ile ilgili ÖN RAPOR

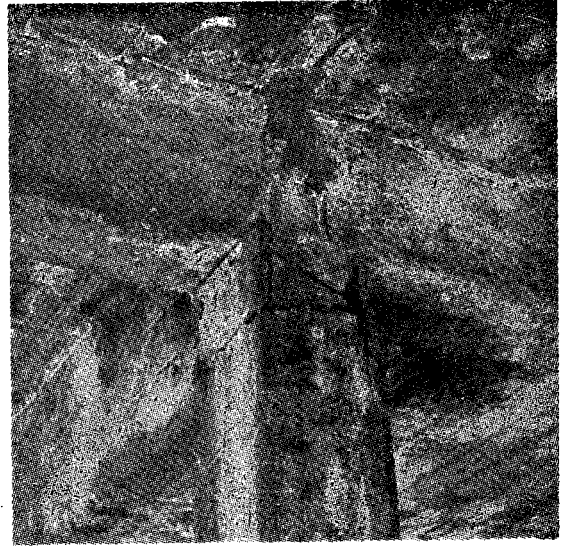
*Yeşil cami kolondibi sömel yok, kolon demirleri açığta ve kolonun oturduğu 10 cm. lik oyuk görülüyor.*

Bir buçuk iki yıl önce inşa edildiği söylenen yeşil camiinin son cemaat mahallindeki kolonların hiç temel bağlantısına sahip olmadıkları görülmüştür. Kolonların doğrudan doğruya döşeme beton üzerine oturtuldukları bu gayri ciddi inşaat tarzı başka binalarda da görülmüştür.

Cami gibi yüzlerce insanın içinde toplandığı binaların inşasında tüm teknik kuralların ciddiyetle uygulanması gerekirdi.

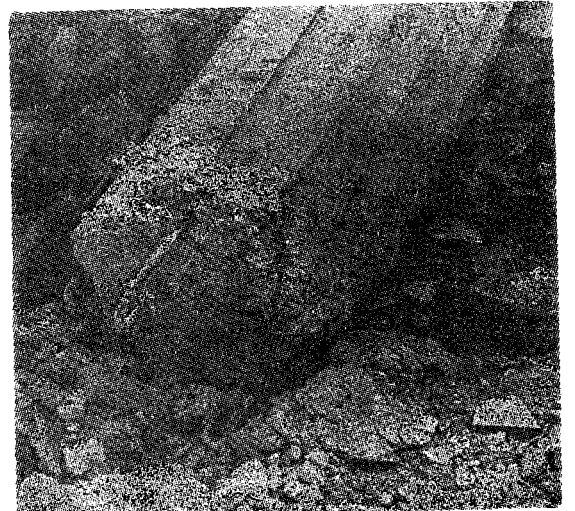
*Sosyal Sigortalar hastanesi kolon kırış bağlantısında kolon çatlağı.*

5) **Sosyal Sigortalar Hastanesi binası** : Bina henüz inşa halinde olup beton dökülmüş olan üst kat kalıpları devrilmmiştir. Karkas kısmı tamamlanmış diğer üç katta bazı kolon eklem yerlerinde ciddi çatlaklar tesbit edilmiştir. Deprem kolon tabanından 50 cm. kadar etriye tesbit edilememiştir. Diğer bazı kısımlarda etriye aralıklarının 25 cm. ye kadar çıkarıldığı görülmüştür. Oysa bu aralığın betonarme nizamnamesine göre en fazla 20 cm. olması gerekirdi. Merdiven mesnet girişinde burkulma çatlakları görülmüş, merdiven - döşeme birleşiminde ayrılma meydana

gelmiştir. Henüz sadece kendi ağırlığını taşıyan hastane gibi önemli bir binada bu cins hasar normal karşılanmamıştır.

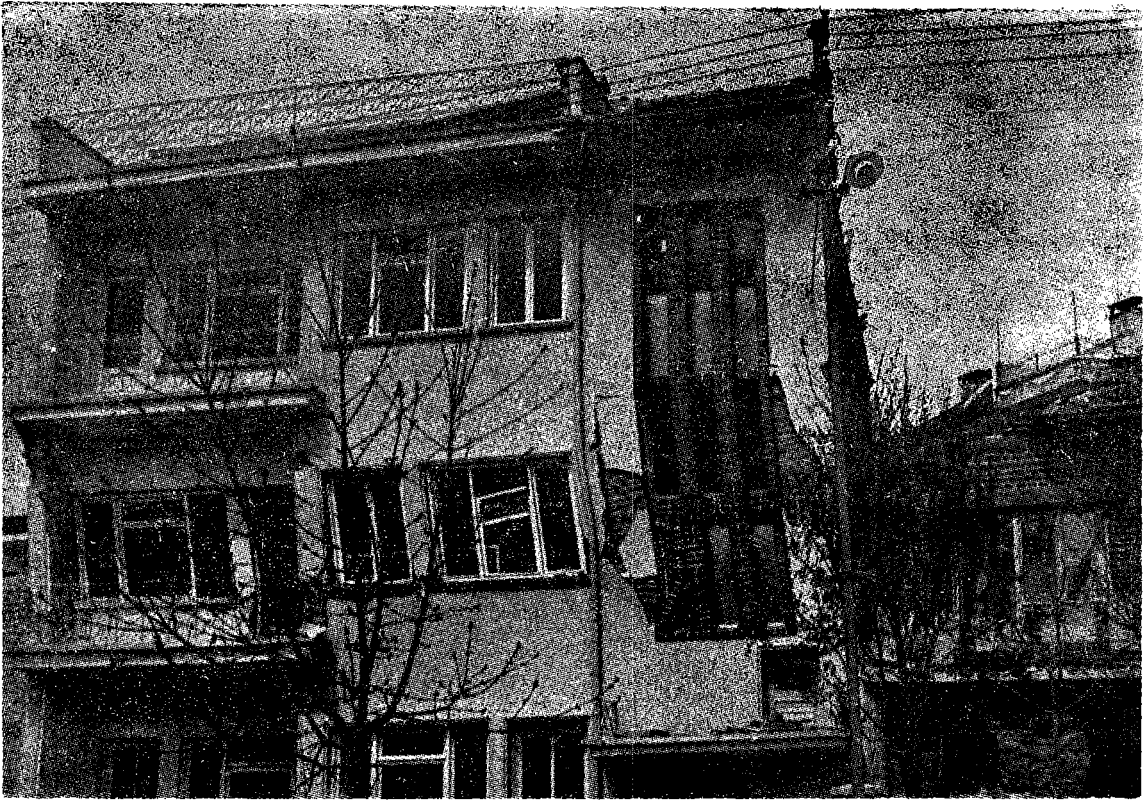
*Yarı-karkas (karma) binada tipik deprem deplasmanı cepheye mal sahibi tarafından rastgele kolonlar konmuştur.*

**ÖZEL YIĞMA BİNALAR :** Bu binaların inşaatında da «Afet bölgelerinde yapılacak yapılar hakkındaki Yönetmeliğe» aykırı bir çok husus tesbit edilmiştir. Cepheledeki kapı pencere boşlukları cephe alanının % 40'ının çok üstündedir. Köşelerde hiçbir boşluk bırakılmamıştır. Bu binaların bazıları karma yani yarı karkas binalardır. Bazı binalarda kolonların hiç bir sömel bağlantısına sahip olmadıkları görülmüştür. Örneğin kentin Kütahya tarafından yol ağzında bulunan benzin istasyonu kolonları hiçbir temel bağlantısına sahip değildir. Kolonlar döşeme betonu veya taş duvar üzerine oturtulmuşlardır.
