# İNŞAAT MÜHENDİSLERİ ODASI GEDİZ DEPREMİ İNCELEME KURULUNUN RAPORUNU SUNUYORUZ

28.4.1970 tarihinde, saat 23.05 de meydana gelen Gediz Depremi ile ilgili ÖN RAPOR

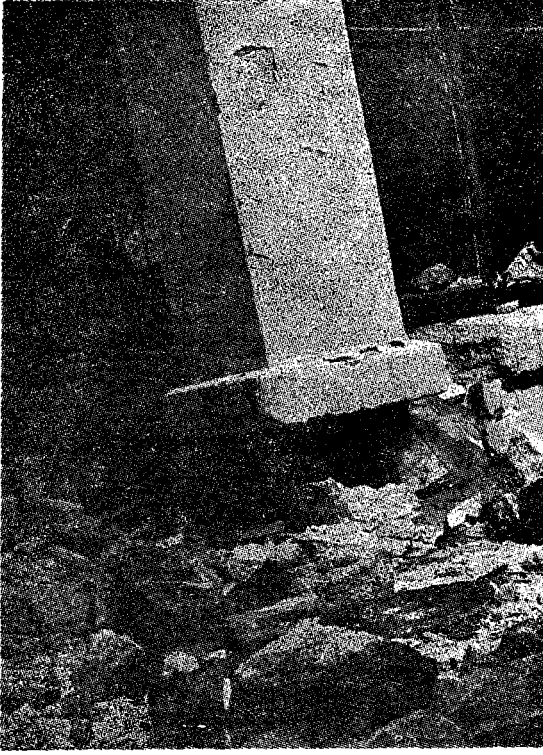
yada kerpiç kısımlar, gayet kötü bir teknikle inşa edilmişlerdir. Köşe bağlantıları çok zayıftır. Bu tip yapılar hem yangına hem depreme karşı çok az bir mukavemete sahiptirler. Dolayısıyla depremden ve deprem esnasında çıkan yangından büyük hasar görmüşlerdir. Gediz'de bir mahalle ve Akcaalan köyü bu yüzden tamamen harap olmuş ve yanmıştır. Gediz'de yanan mahalle, zemin şartlar ve yerleşme düzeni olarak da felâketten çok fazla müteessir olabilecek bir konumda bulunuyordu.

Özetle yerel yapıların yatay deprem kuvvetine karşı hiçbir mukavemeti haiz olmadıklarını söyleyebiliriz.
